# Destapando tuberías y equipos

EPSC Learning Sheet Septiembre 2021

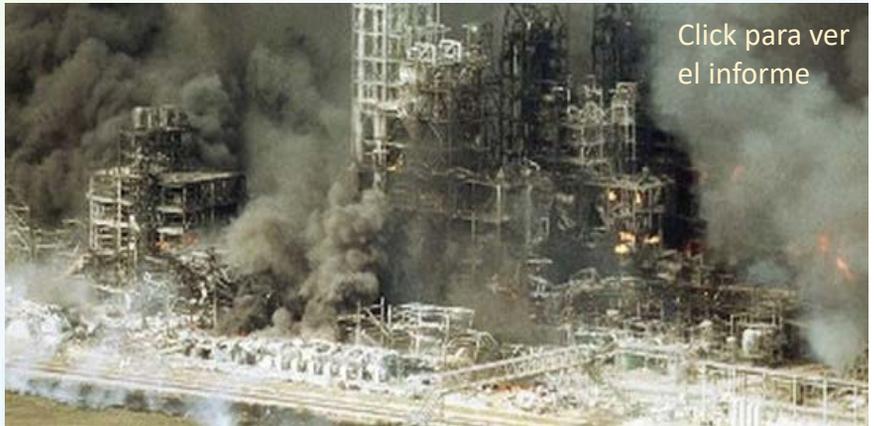
En 1989 se produjo un accidente catastrófico en Philips Pasadena cuando se produjo la ignición de una fuga de etileno .

Parece haberse usado etileno para “barrer” un residuo de polietileno en un drenaje de proceso del reactor. Para ello se abrió una válvula “sellada” que era parte del Sistema de Aislamiento de Fuentes de Energía

- Los polímeros tienen tendencia a taponar tuberías y reducir el caudal o bloquear conexiones de instrumentación.
- Las plantas suelen no tener buenos procedimientos para destapar tuberías y equipos, de modo que los operadores se ven obligados a improvisar para evitar una parada de planta.
- Los peligros de quitar tapones de proceso deben estar bien identificados y se debe evitar la apertura de tuberías y equipos para llegar al punto taponado, o analizar en detalle esa actividad con los expertos y jefes de planta.
- No utilizar nunca la presión de sustancias peligrosas para intentar destapar tuberías o equipos.
- Antes de abrir una instalación para quitar polímero o tapones, eliminar todas las sustancias peligrosas, la presión y la energía en general.

**Destapar instalaciones requiere un plan aprobado!**

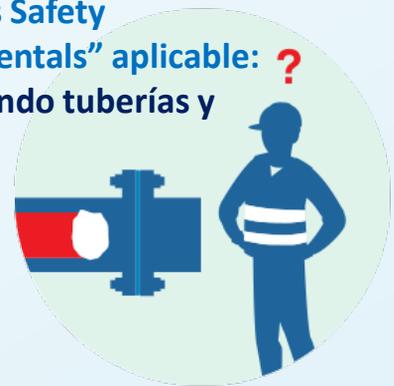
“Process Safety Fundamentals” aplicable: ?  
Destapando tuberías y equipos
