# Grieta por Fatiga

EPSC Learning Sheet Septiembre 2022

**Prevenir las grietas por Fatiga en ramales pequeños**

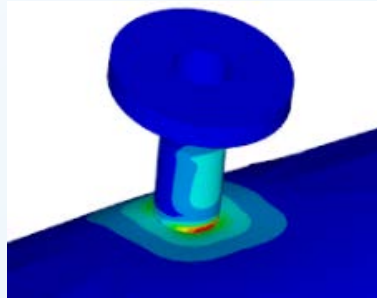
Un medidor de presión instalado en una tubería en la descarga de un compresor comenzó a fugar por una soldadura en el punto de unión del ramal de proceso.

Se produjo una grieta causada por vibraciones.

- Los compresores (y otros equipos mecánicos) introducen energía que puede resultar en la vibración de las tuberías y con el tiempo causar grietas por fatiga.
- Los ramales de pequeño tamaño (<1 pulgada) son sensibles a la fatiga dado que su superficie de union es muy reducida.
- Se pueden instalar soportes (“gussets”) para reforzar la conexión de ramales y minimizar el movimiento.
- También se pueden instalar ramales de mayor tamaño junto con reducciones hasta conseguir el tamaño de tubo deseado.
- El uso de amortiguadores permite absorber energía y reducir las vibraciones.
- Asegurar una buena soportación de las tuberías para evitar movimientos que puedan causar fatiga y reparar los soportes según sea necesario.
- Los cálculos de tensiones (stress) pueden revelar puntos débiles (ver la figura superior)
